## 2.4 Brief opérationnel

### 2.4.1 Problématiques VSAV :

## VSAV (véhicule de secours et d'assistance aux victimes)

### FPT 2057 (Fourgon pompe tonne)

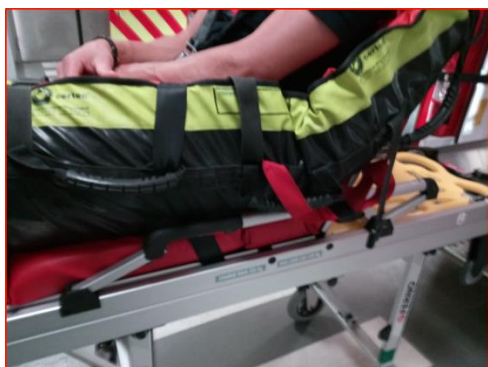
#### FERNO F2

Barrières latérales coulissantes : Très difficiles ou même impossibles à mettre (danger). Risques importants de blessures, malgré le pictogramme.

Agent : 1,80m-75kg + MID-adulte : axé, centré

- Barrières latérales coulissantes non adaptées avec une victime dans le MID et risques de blessures (pincement), moins-value par rapport aux rabattables.

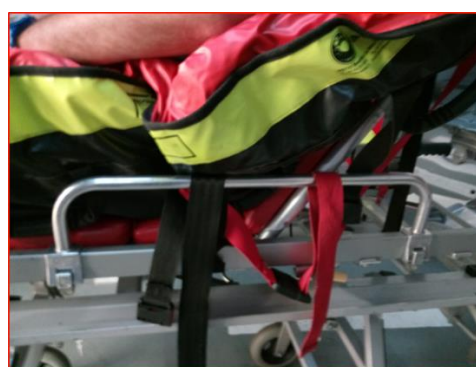
#### CHAPUIS

Barrières latérales rabattable : facilité de mise en œuvre, système faisant preuve de résilience sur large spectre de victimes.

Agent : 1,80m-75kg + MID-adulte : axé, centré

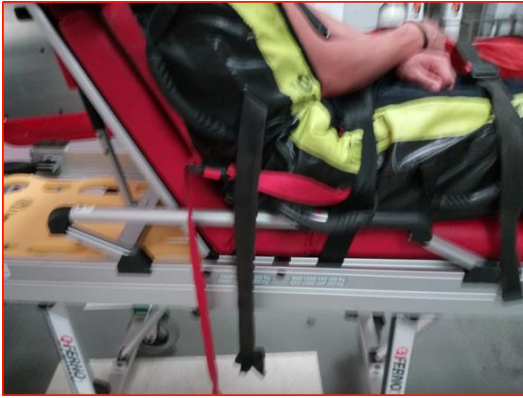
Le brancard monobloc :

Agent : 1,80m-75kg + MID-adulte : axé, centré.

Les pieds, le MID empêchent totalement une position de levage correcte et sûre.

- Poignées télescopiques trop courtes, difficultés pour le relevage et brancard plus court de 4 cm par rapport à l'ancienne dotation, la cause étant l'épaisseur du matelas. Problèmes de gestes et postures.

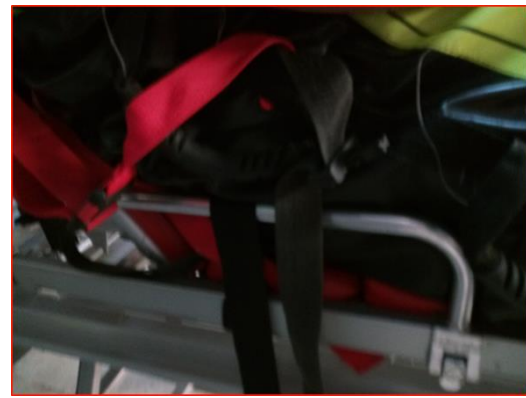
Le brancard sur support :

Agent : 1,90m-90kg + MID-adulte : axé, centré.

L'agent fait 10cm de plus, le dégagement et permet de travailler plus correctement.

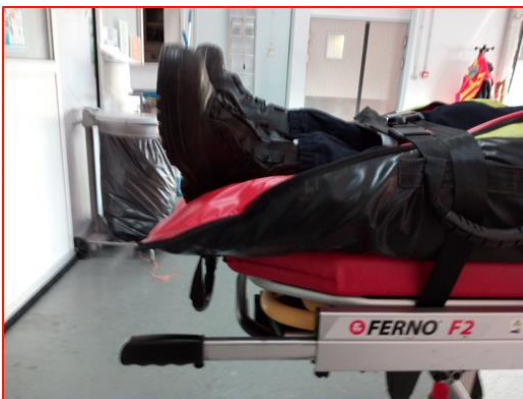
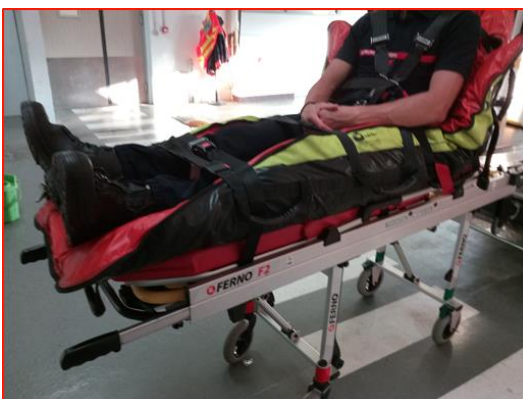
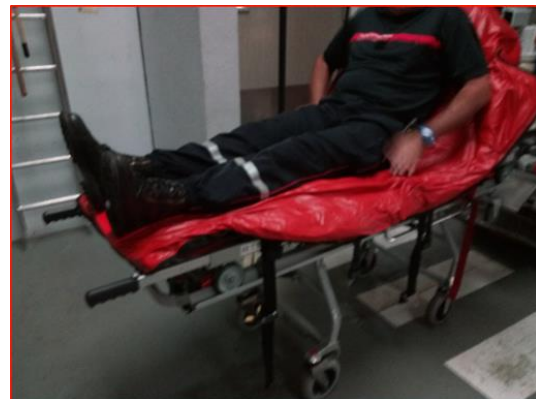
Agent : 1,90m -85kg .Manipulation bras tendus **posture**

Agent : 1.90-90kg Manipulation bras tendus **posture**

**Non ok**

**Ok**

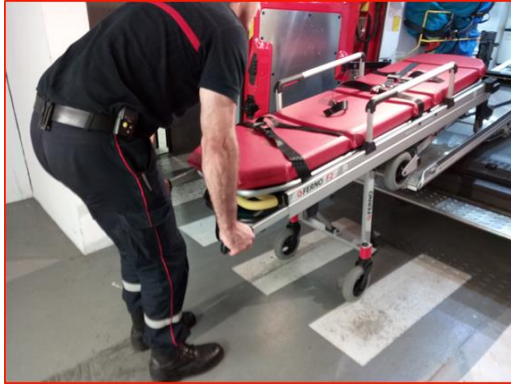
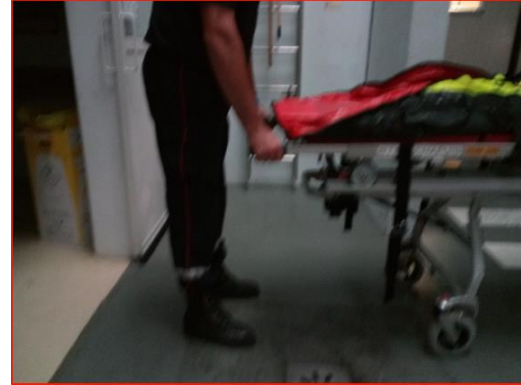
Agent : 1,90m -85kg sans MID adulte.

Agent : 1,90m -90kg + MID adulte

La petitesse est flagrante.

(Cas le plus défavorable). Une certaine marge.

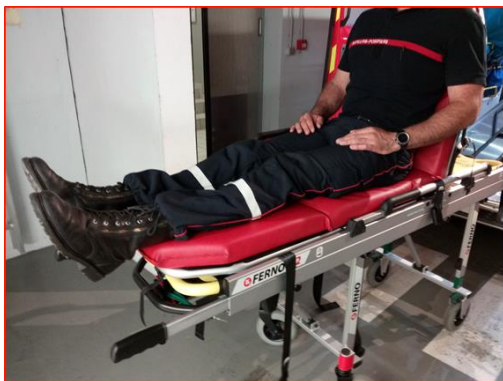
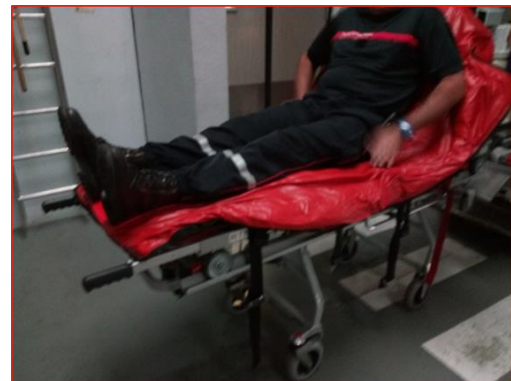
**VSAV nouvelles générations :**

Très faible écart brancard avec la porte arrière

(Table trop près?).

- Deux tons, un ressenti sur une perte d'efficacité sur la perception des usagers de la route (en cours d'évaluation).
- Table porte-brancard trop près des portes arrière, problème de fermeture de celles-ci avec des victimes d'1m80, longueur cellule.

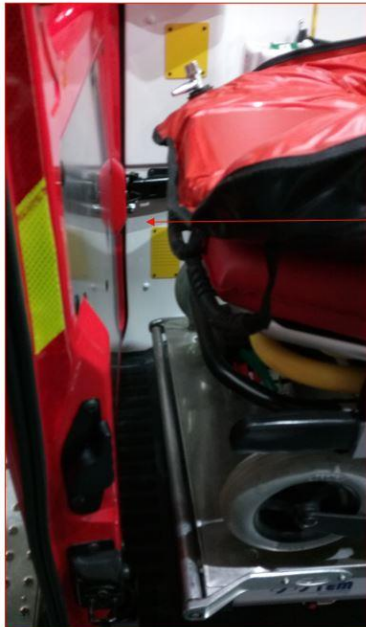
**VSAV générations précédentes :**

Une différence de plus de 10 cm.

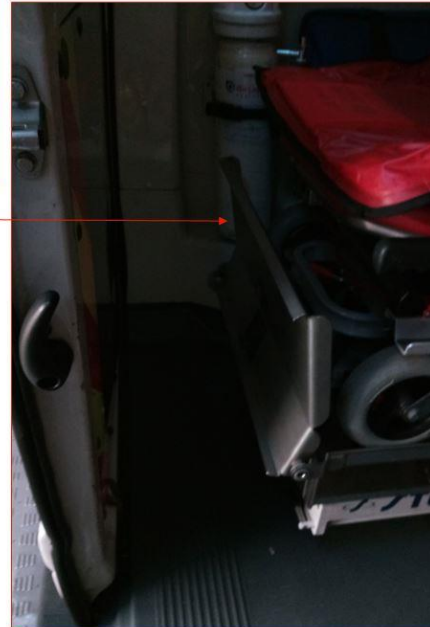
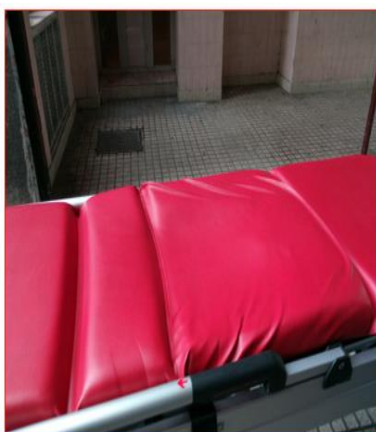
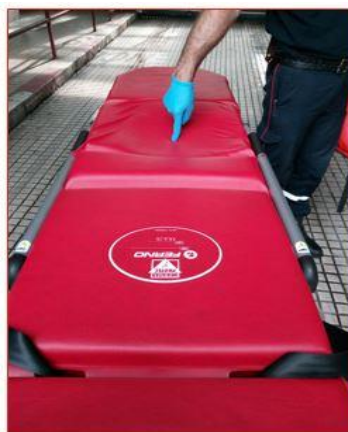
**Matelas :**

Matelas à mémoire de forme ?

Velcros fixation ...

Aucune déformations persistantes au

delà de quelques secondes, photos impossibles.

- Problème de qualité : mousse du matelas articulé pas adaptée à l'utilisation intensive et ses fixations Velcro trop légère (velcro tête HS au bout d'un mois d'utilisation).

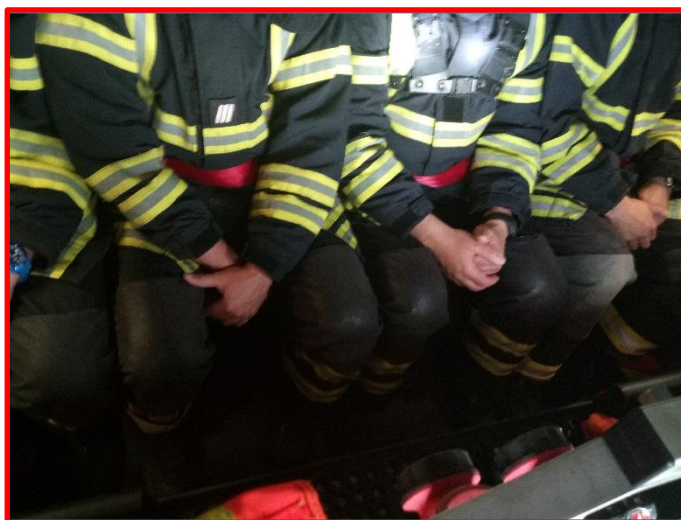
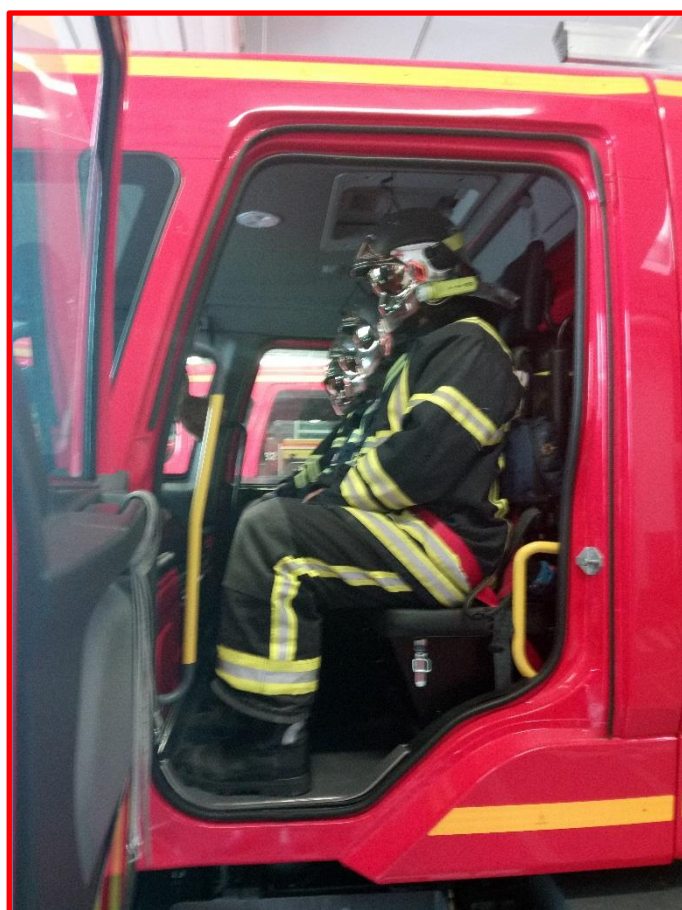
Les pieds sont en butés, les épaules se chevauchent, les pompiers sont à l'étroit.

Les ceintures de sécurité (ventrales simples) sont enclenchées (sans ARI).

Test à portée opérationnel : pour confondre ressenti et réalité, sur l'initiative d'agent de la garde, un test a été effectué. Se basant sur un OD justifiant l'ordre donné par le C/A que deux binômes s'équipent. Cette tentative se déroulant dans le hall de départ (à l'abri) et les fenêtres baissées en buté. Mettant en évidence de grandes difficultés pour s'équiper. Vidéo test : IV ANNEXE

Ergonomie cabine : manque de place en largeur et profondeur pour les binômes, difficultés pour s'équiper, déverrouillage ARI par le bas. Appuie tête support ARI trop haut.

Ceintures arrière ventrales : pas de trois points, actuellement difficultés importantes au port de la ceinture avec l'ARI. La sécurité des SP positionnés à l'arrière est le point faible majeur des fourgons incendie (doubles cabines) depuis toujours. Les agents ont des propositions de solutions pouvant permettre de répondre à cette problématique.
